Laudo de Venda - Lenovo IdeaPad 1 15IAU7 Notebook seminovo revisado e pronto para uso. Configuração: Processador Intel Core i5-1235U, 12GB de memória RAM, SSD de 512GB, tela HD de 15.3". Conectividade Wi-Fi 6 e Bluetooth. • Desempenho rápido e eficiente • Armazenamento SSD veloz • Design leve e portátil • Conectividade moderna Possui portas USB 3.2, USB 2.0 e HDMI. Bateria com aproximadamente 9.6% de desgaste. Realizada manutenção preventiva completa, incluindo limpeza, troca de pasta térmica e formatação com Windows 11. BIOS atualizada.

SERVICO REALIZADO - ANTES E DEPOIS

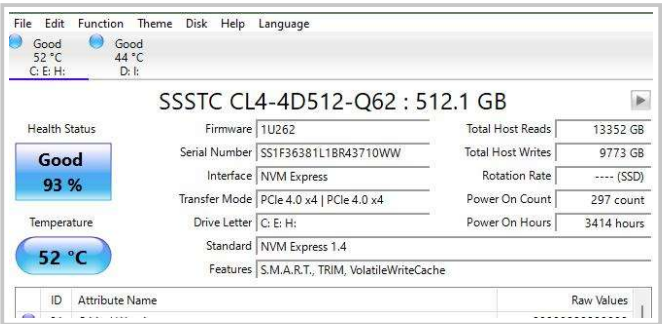
Saúde: 93%,  
TIPO: NVME ou SSD, VALORES: Saúde: 93%, CONCLUSAO: Bom

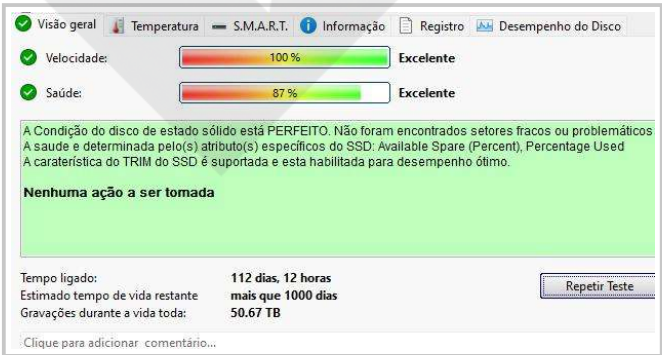
Saúde: 87%,  
TIPO: NVME ou SSD, VALORES: Saúde: 87%, CONCLUSAO: Bom

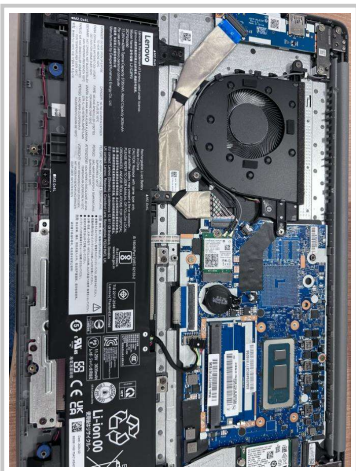
troca pasta terminca limpeza

Não é um teste de notebook. É uma foto do interior de um notebook.

Manutenção preventiva completa: limpeza interna profunda e lubrificação do sistema de ventilação (cooler), renovação da pasta térmica para melhor resfriamento. Formatação profissional do sistema com reinstalação limpa do Windows, ajustes e otimizações para melhor desempenho. Atualização completa do sistema operacional Windows e pacote Office. Atualização do firmware BIOS para última versão disponível.
